ESTUDIO DE ZONAS FRAGILES Y DE ALTO RIESGO EN LOS CAUCES  
Y RIBERAS DE LOS RIOS PANCE, LILI, MELENDEZ Y CALI EN LA ZONA  
URBANA Y SUBURBANA DEL MUNICIPIO DE CALI

**INFORME FINAL**

Santiago de Cali, marzo de 1997

**Preparado por  
INGESAM LTDA  
Ingenieros Consultores**

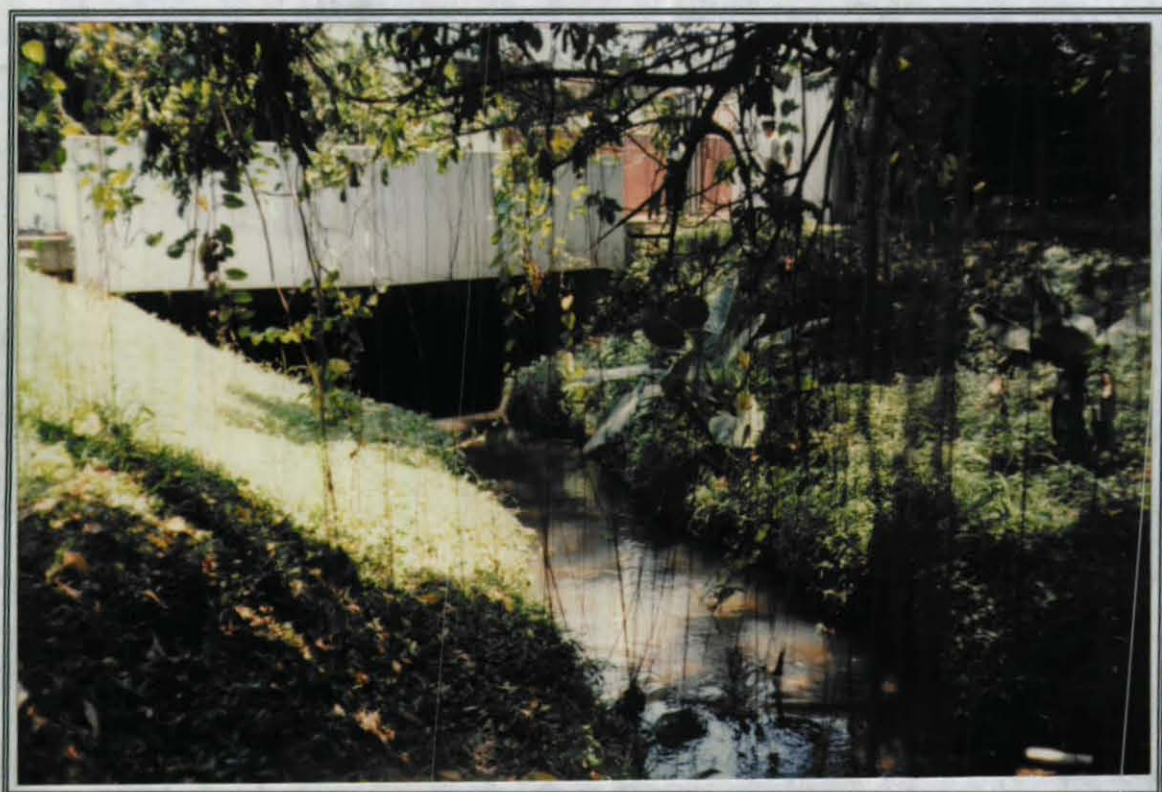
**FOTOGRAFIA L12**

Caserío Lili, invade la zona de protección de la Margen izquierda, note como esta margen es más alta que la margen derecha.

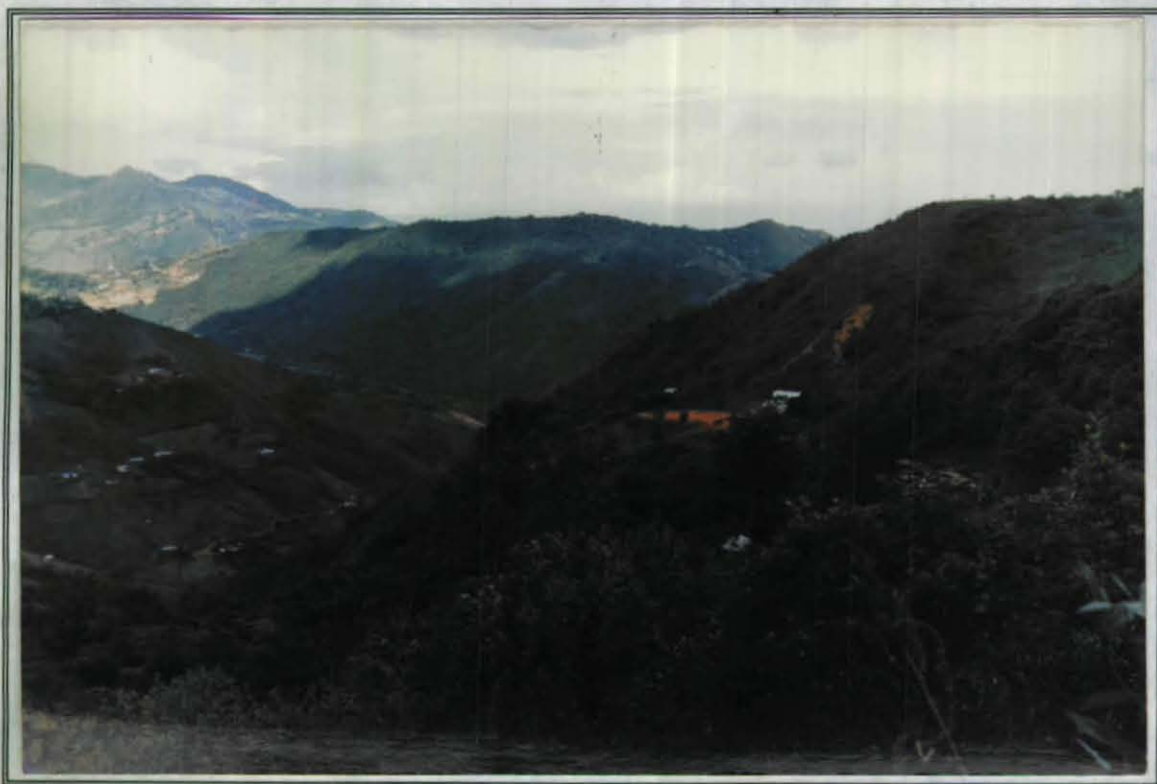
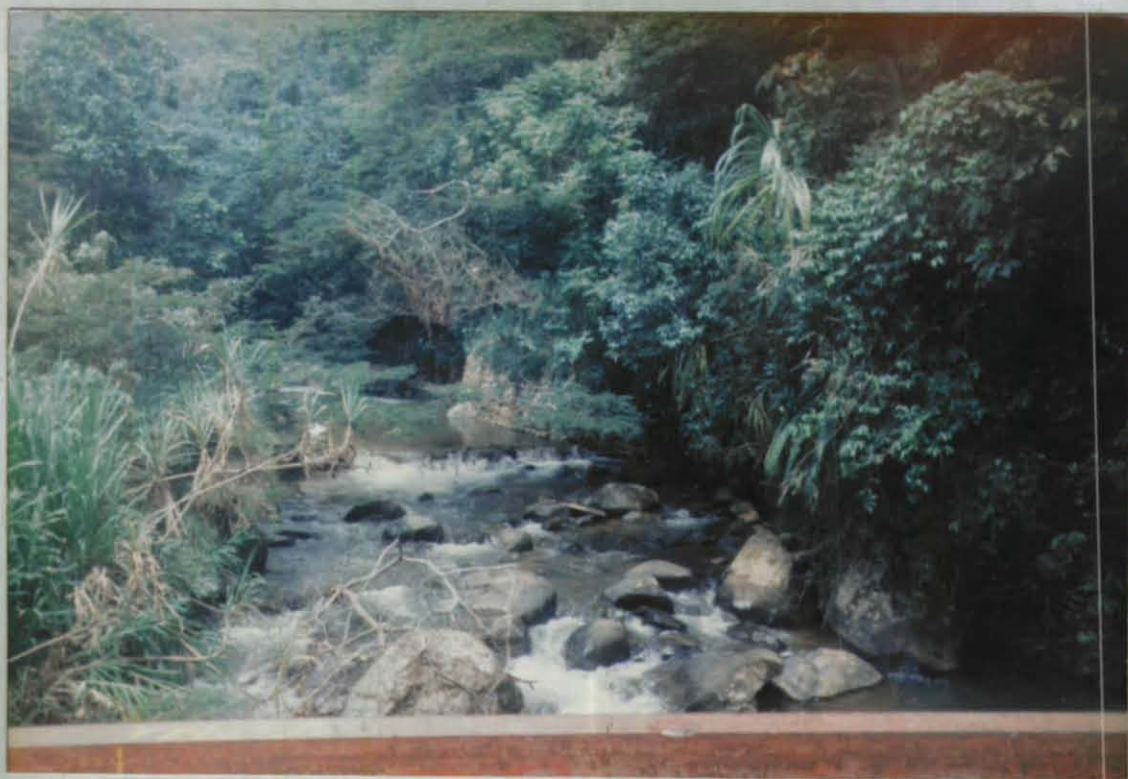
**FOTOGRAFIAS C2 y C3.**

Vista hacia el Sureste de la Cuenca del Río Cali, desde la vía Pichindé - Felidia.  
Obsérvese las zonas de erosión por desprendimiento en suelos lateríticos de la formación volcánica.  
En la foto C2 se observa la Población de Felidia.

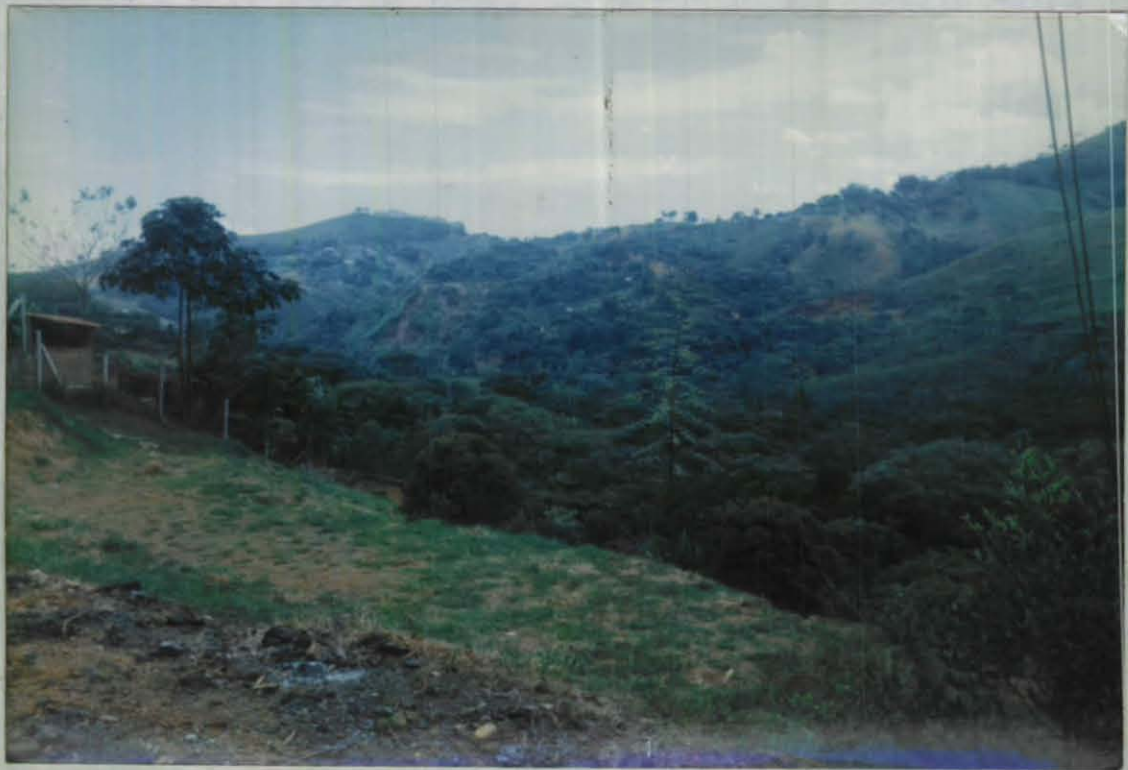
FOTOGRAFIA C 4

Río Pichindecito. Vista aguas arriba del puente de cruce de la vía Pichindé - La Leonera

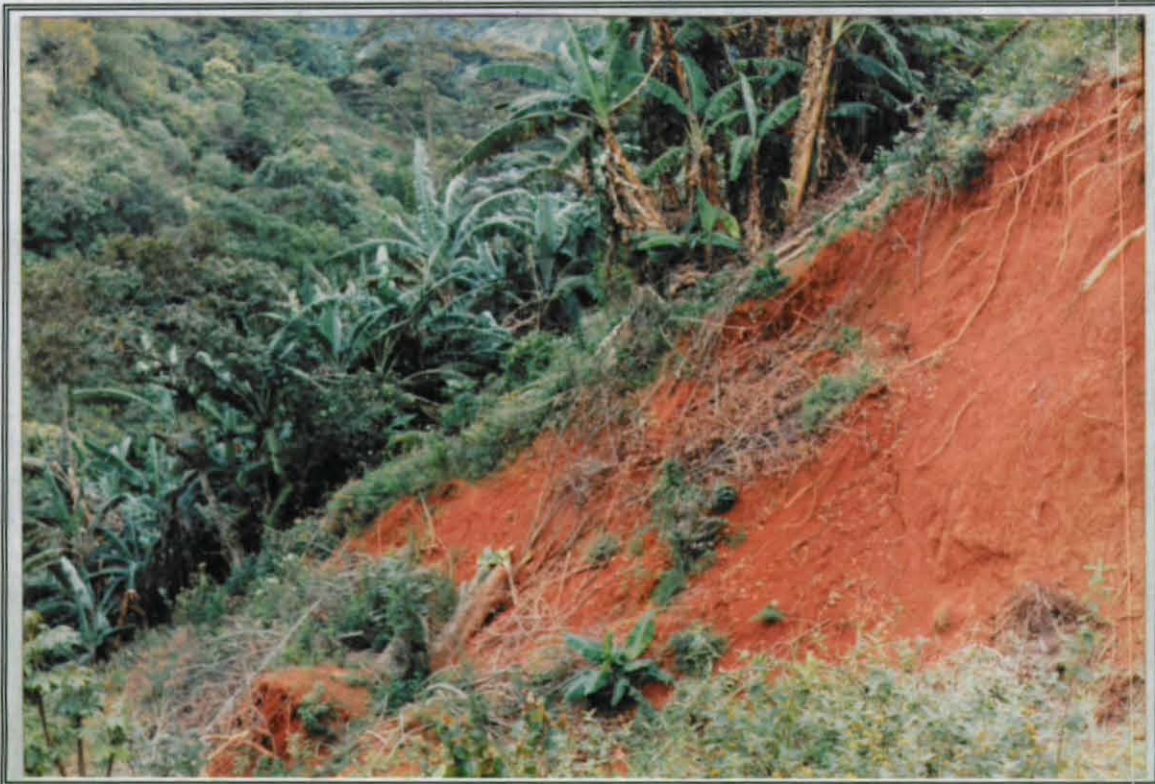
FOTOGRAFIA C 5

Areas con problemas erosivos en la cuenca del Río Cali. Vista desde el alto vertederos

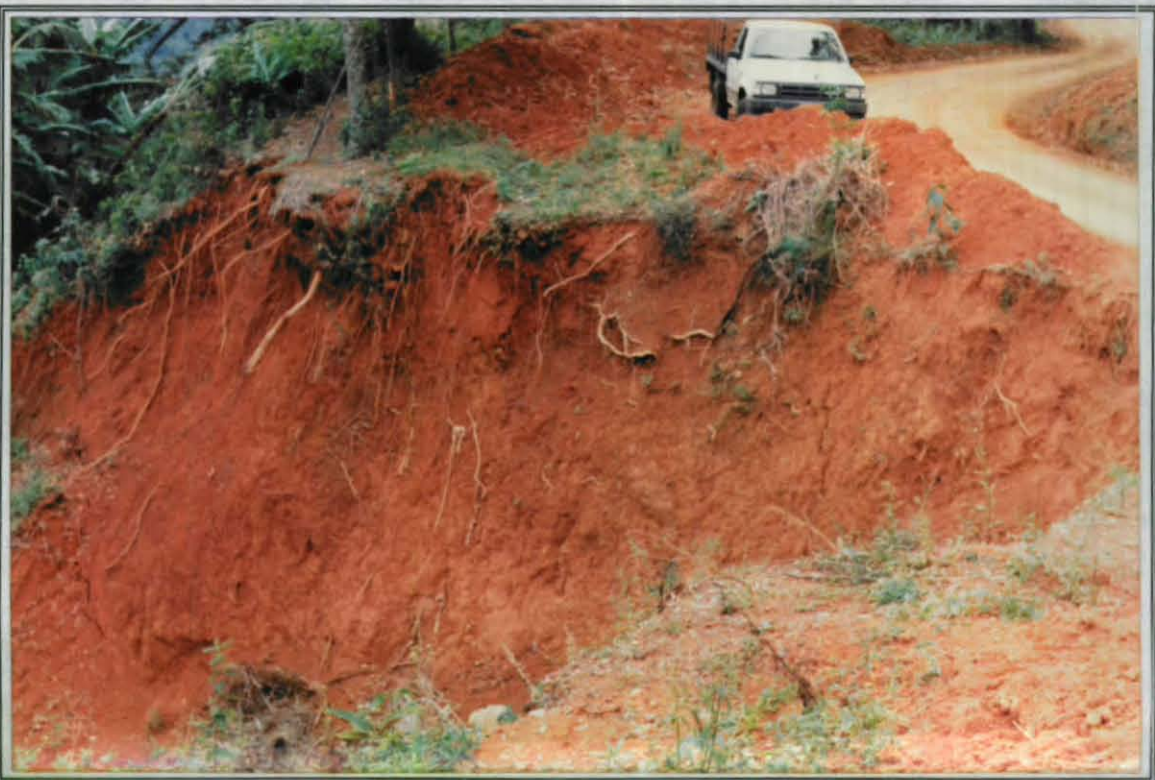
**FOTOGRAFIA C6 y C7**

Erosión remontante por escurrimiento concentrado y mal localización de las obras de drenaje de la vía Pichindé - La Leonera. Vista hacia el sur.

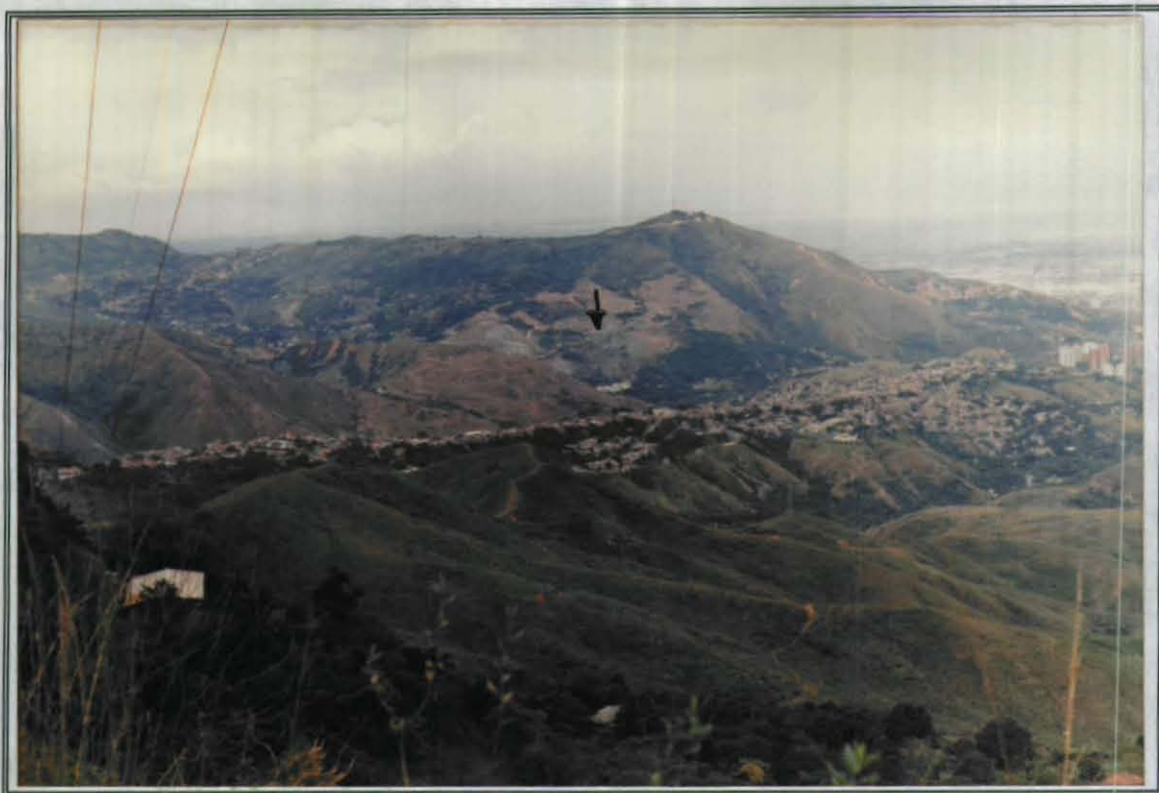
**FOTOGRAFIA C11**

Deslizamiento de suelos de la formación volcánica (Kv) en cercanías de la Quebrada Agua Bonita. Cuenca del Río Cali.

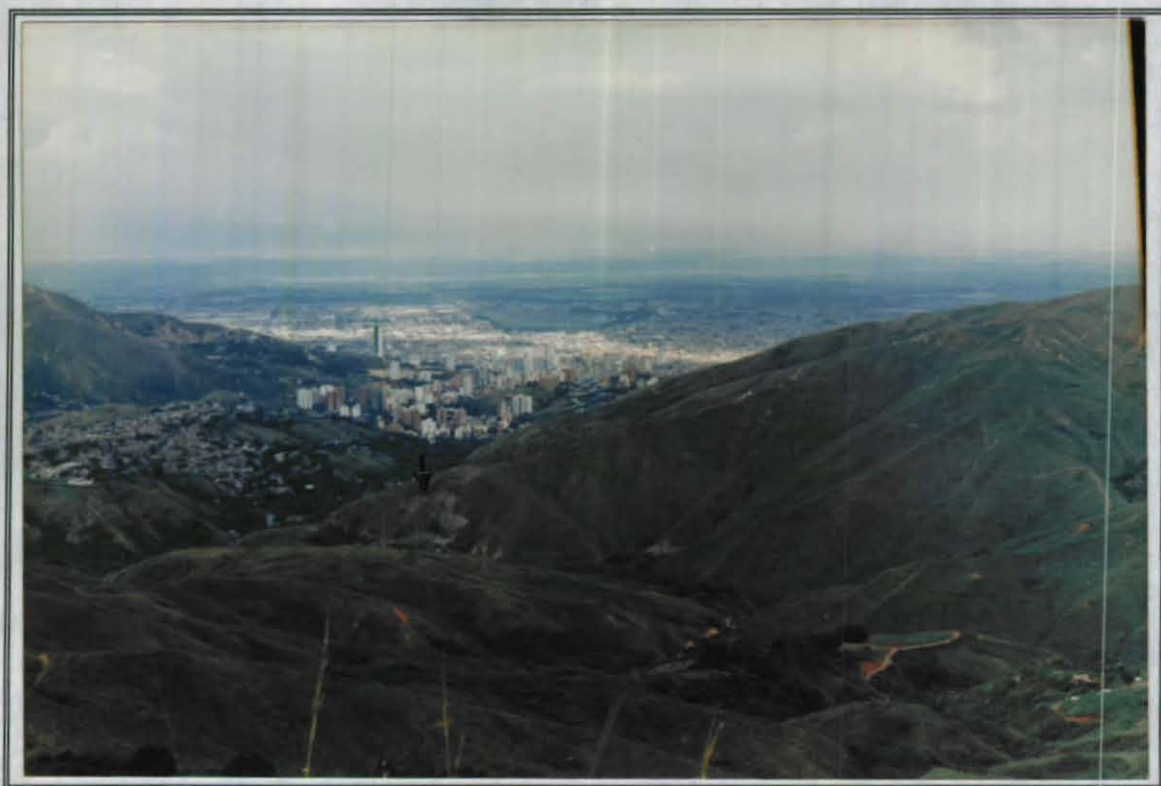
**FOTOGRAFIA C12**  
Vista Ciudad de Cali, cantera abandonada

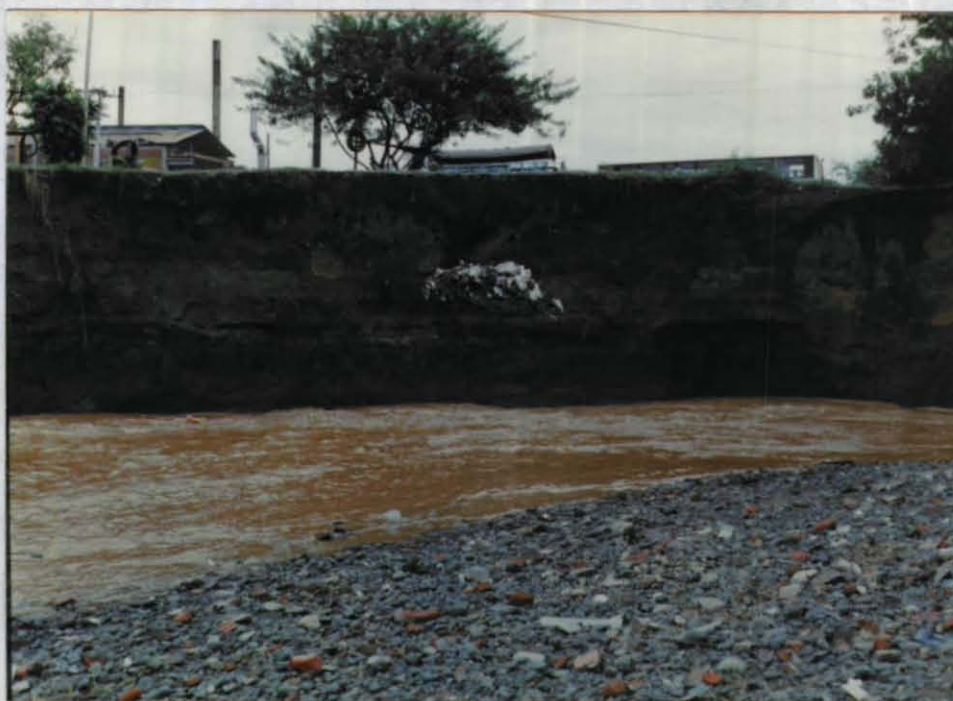
**FOTOGRAFIA C17**

Río Cali en la Vecindad del puente de la Calle 70. Vista hacia la margen izquierda. Obsérvese erosión de la orilla.

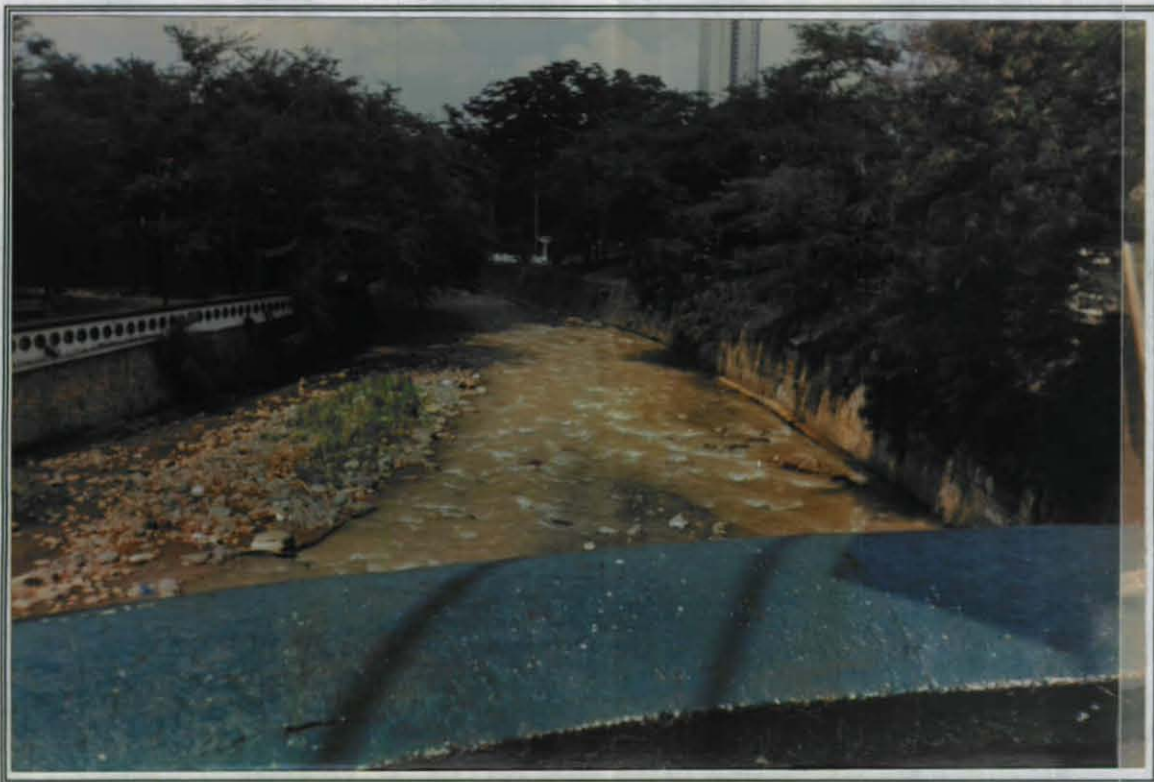
**FOTOGRAFIA C20**

Puente calle 8N del conservatorio y peatonal - vista muro lado derecho.

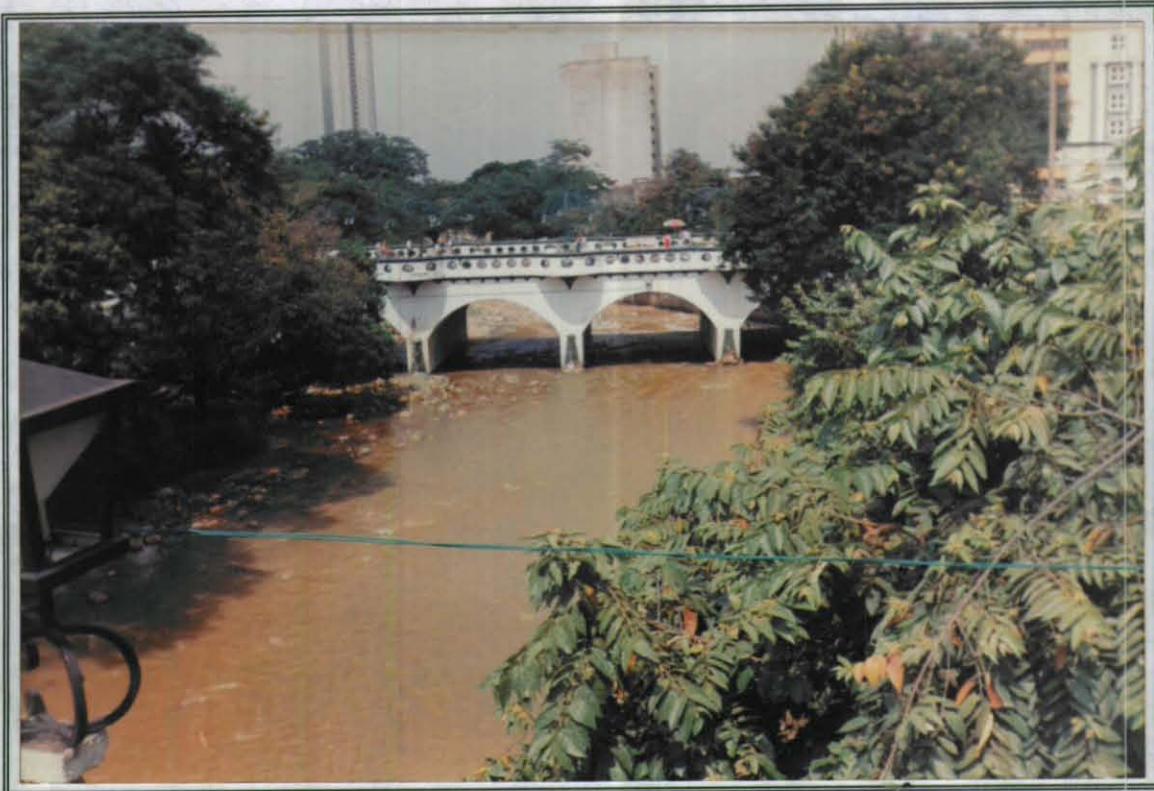
**FOTOGRAFIA C21**

Muros a lado y lado, puente Paseo Simón Bolívar.

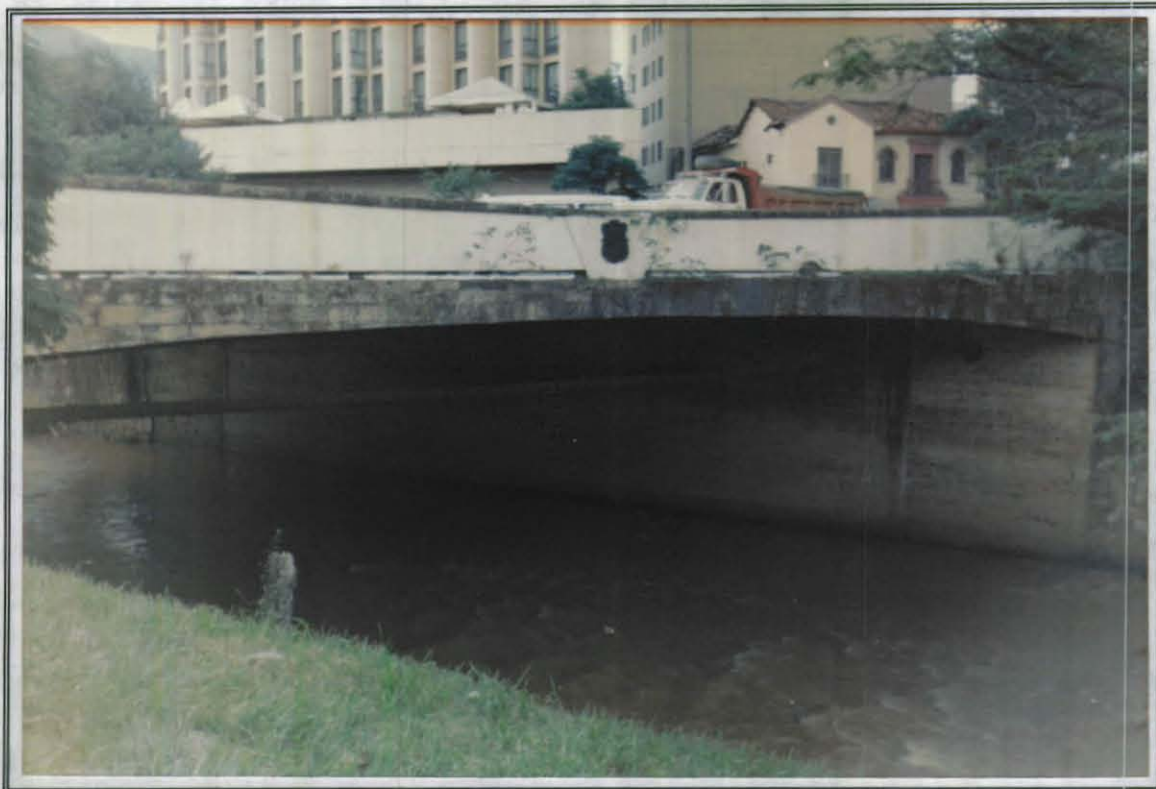
**FOTOGRAFIA C23**  
Puente calle 15, cerca al Club Colombia.

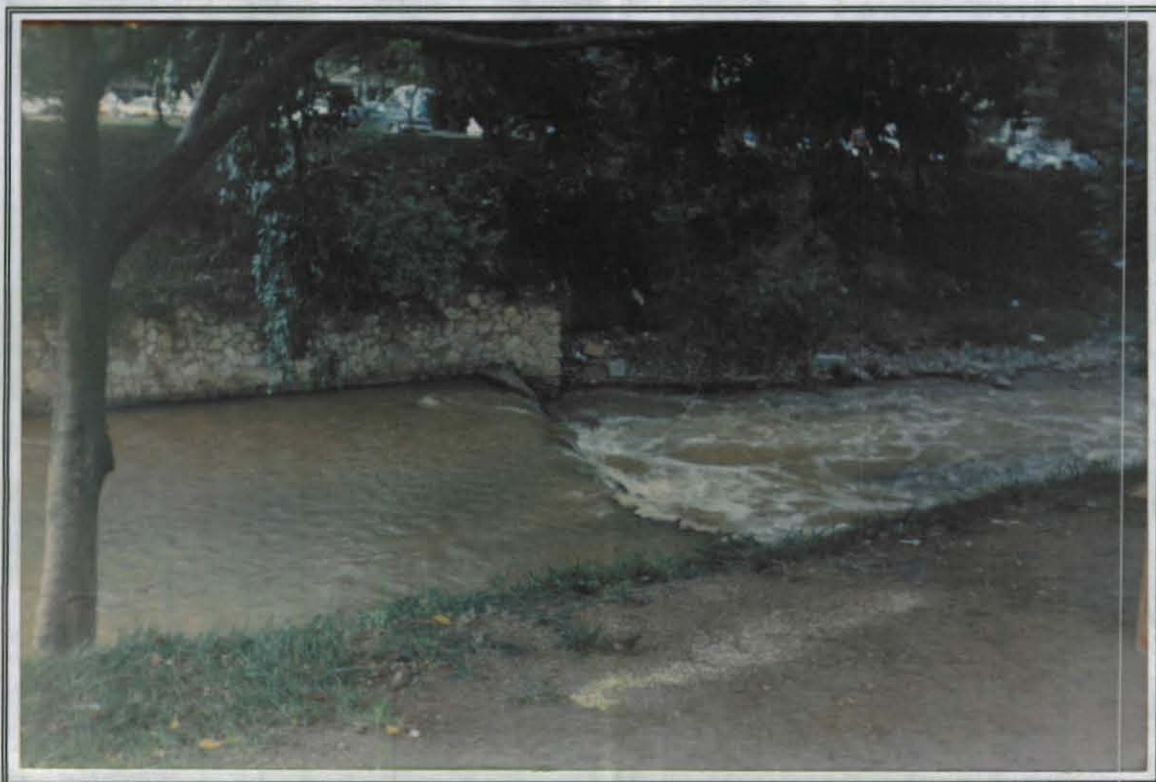
**FOTOGRAFIA C24**  
Puente 3 Norte cerca a Hotel Valle Real

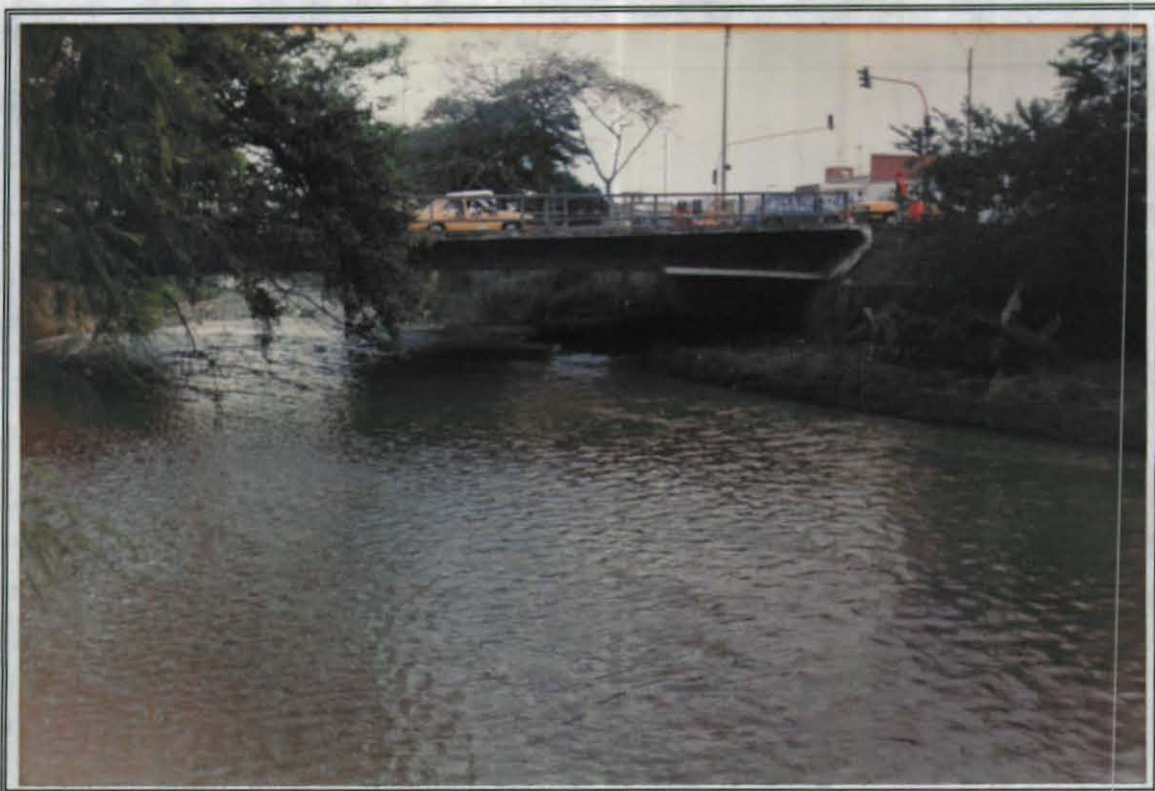
**FOTOGRAFIA C25**  
Calle 19N - Inicio del tramo sin muro a ambos lados.

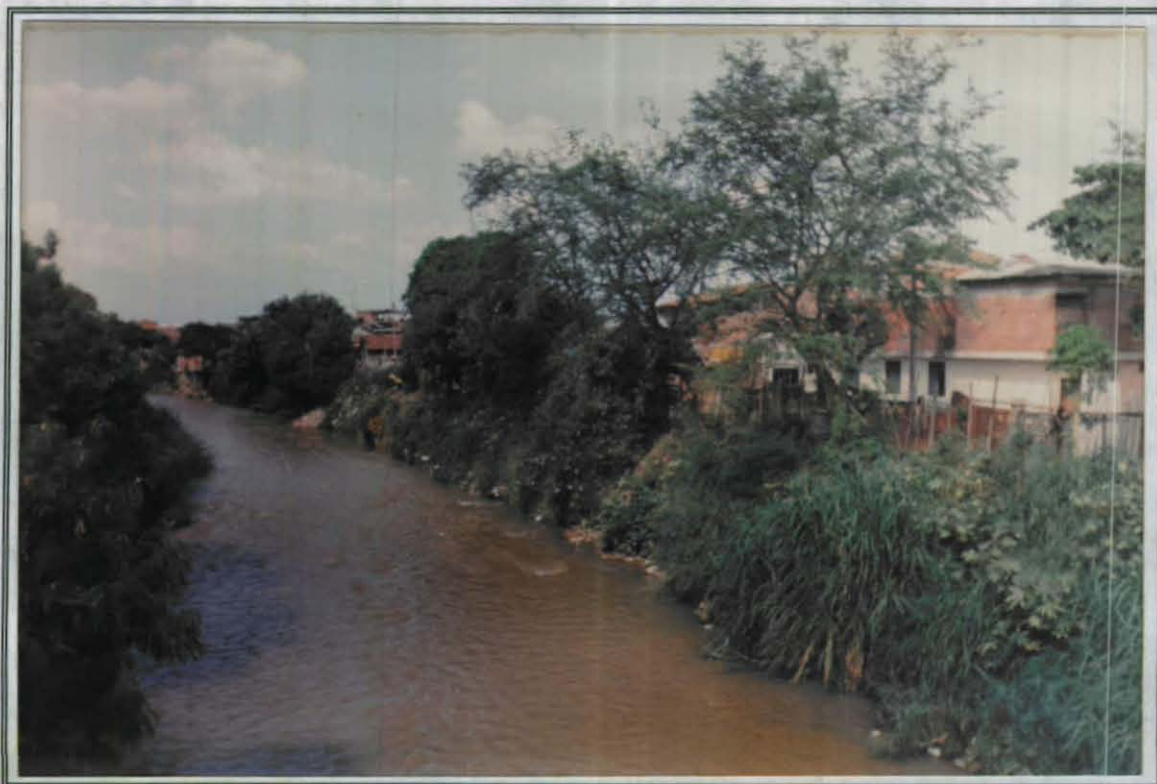
**FOTOGRAFIA C29**

El segundo asentamiento corresponde a los barrios La Isla y Camilo Torres ( FOTOGRAFÍAS C28 a C31). Este sector debe concentrar la mayor atención por parte de entidades ambientales ya que abarca un considerable tramo del río Cali que deteriora e irrespeta la zona de protección del mismo; a pesar de que algunas viviendas se han mejorado utilizando materiales como ladrillo, las que se encuentran en las riberas aumentan el grado de vulnerabilidad del sector.

Vista aguas abajo, puente de la calle 44. Asentamiento la Isla.

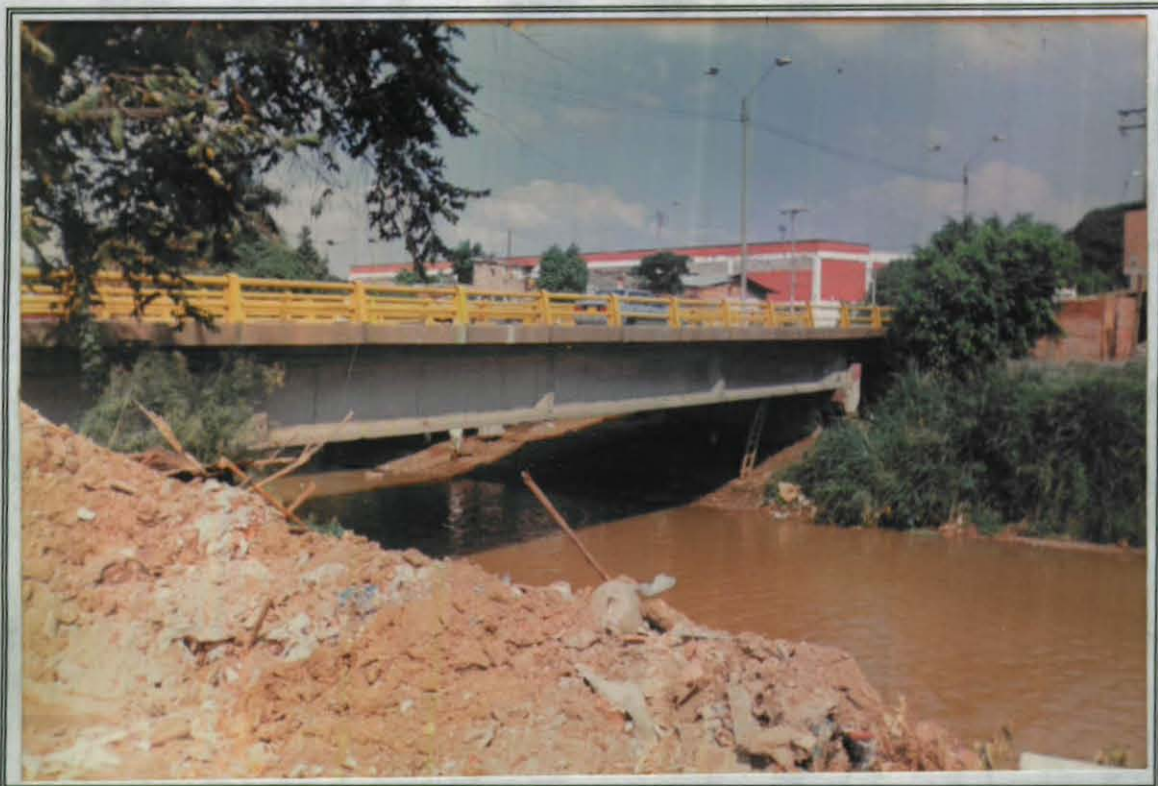
**FOTOGRAFIA C30**  
Puente calle 52, sin muros a ambos lados.

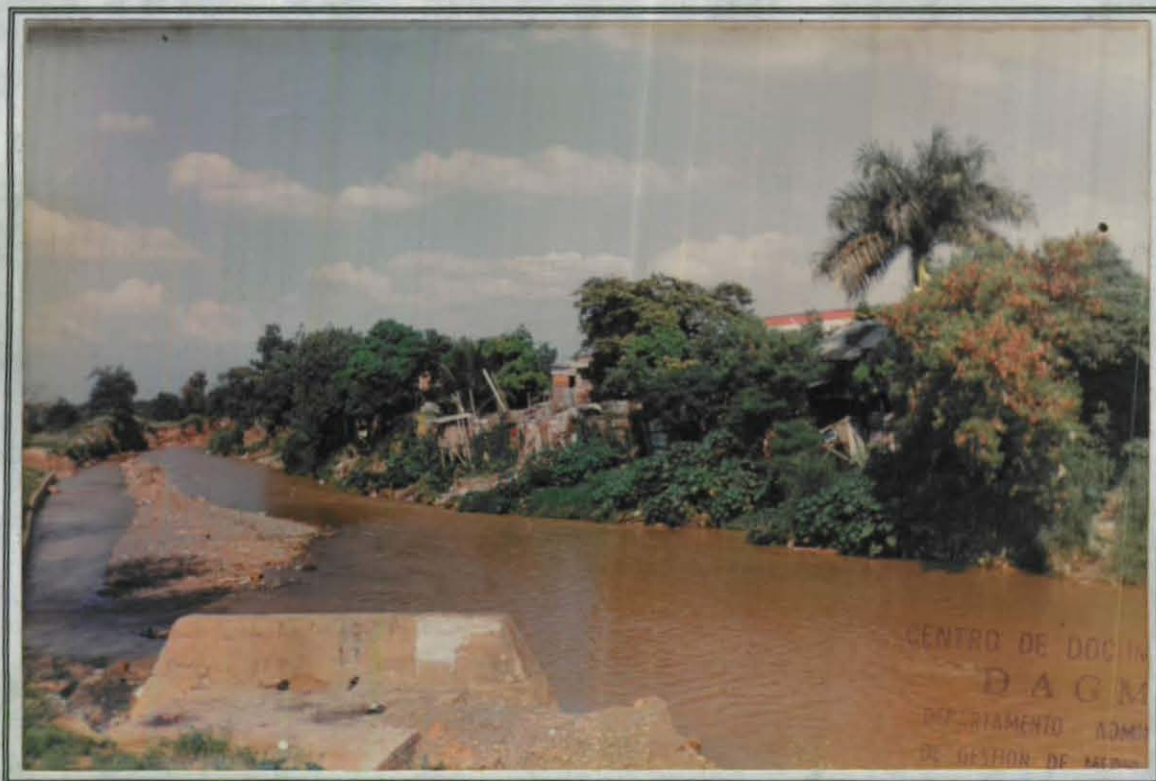
**FOTOGRAFIA C31**  
Vista aguas abajo puente calle 52, pequeño muro construido margen izquierdo.

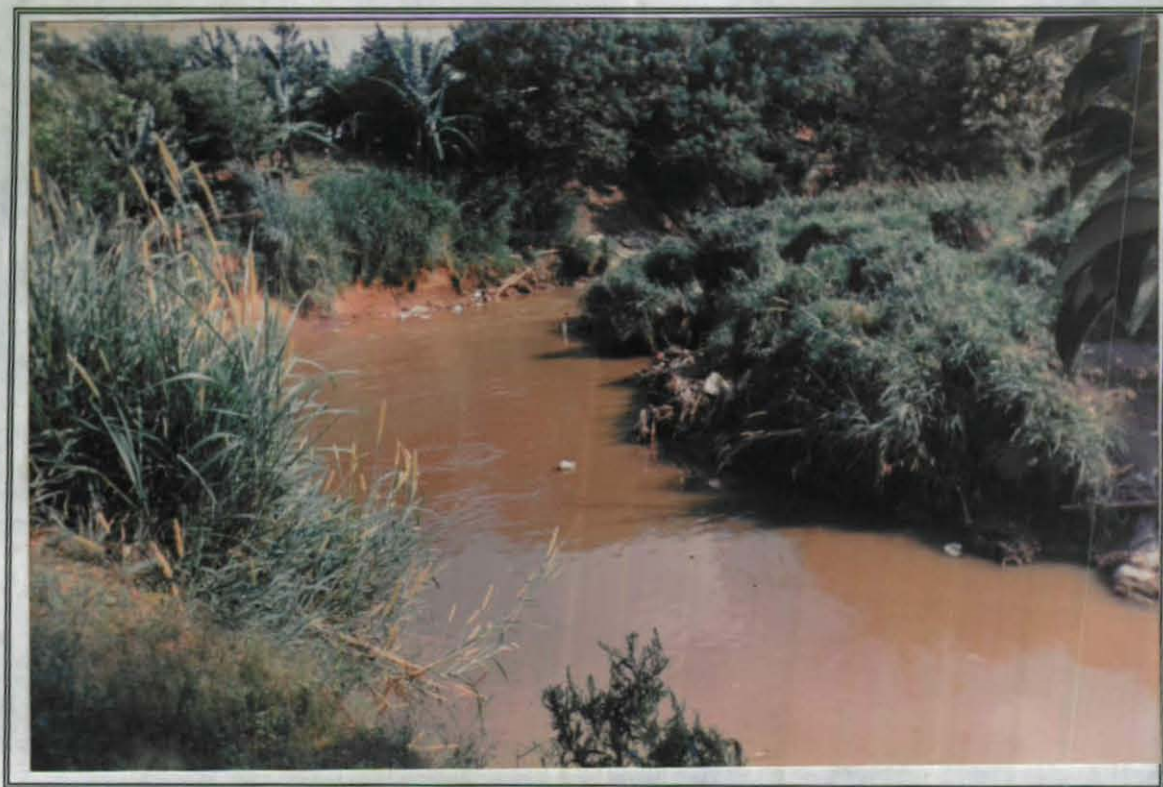
**FOTOGRAFIA C33**  
Tramo corredor de Floralia aguas arriba, sin diques.

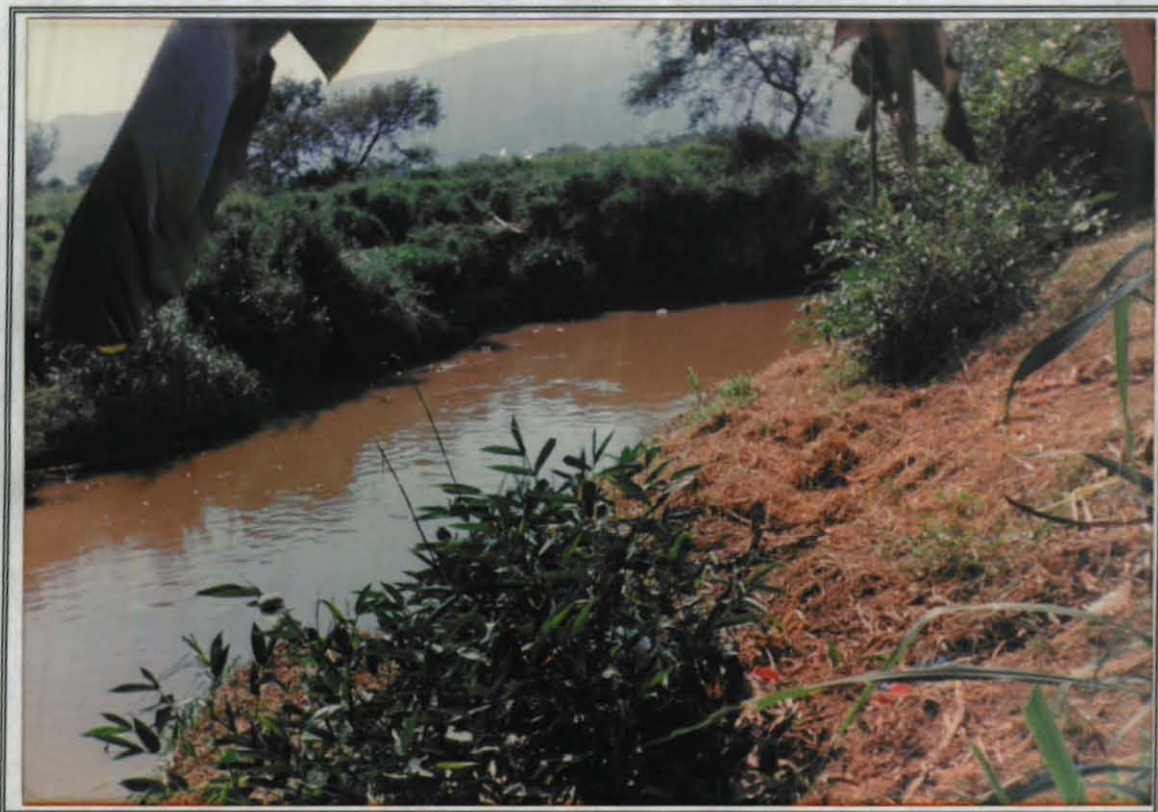
FOTOGRAFIA C39

Tramo corredor Floralia aguas abajo, sin diques.

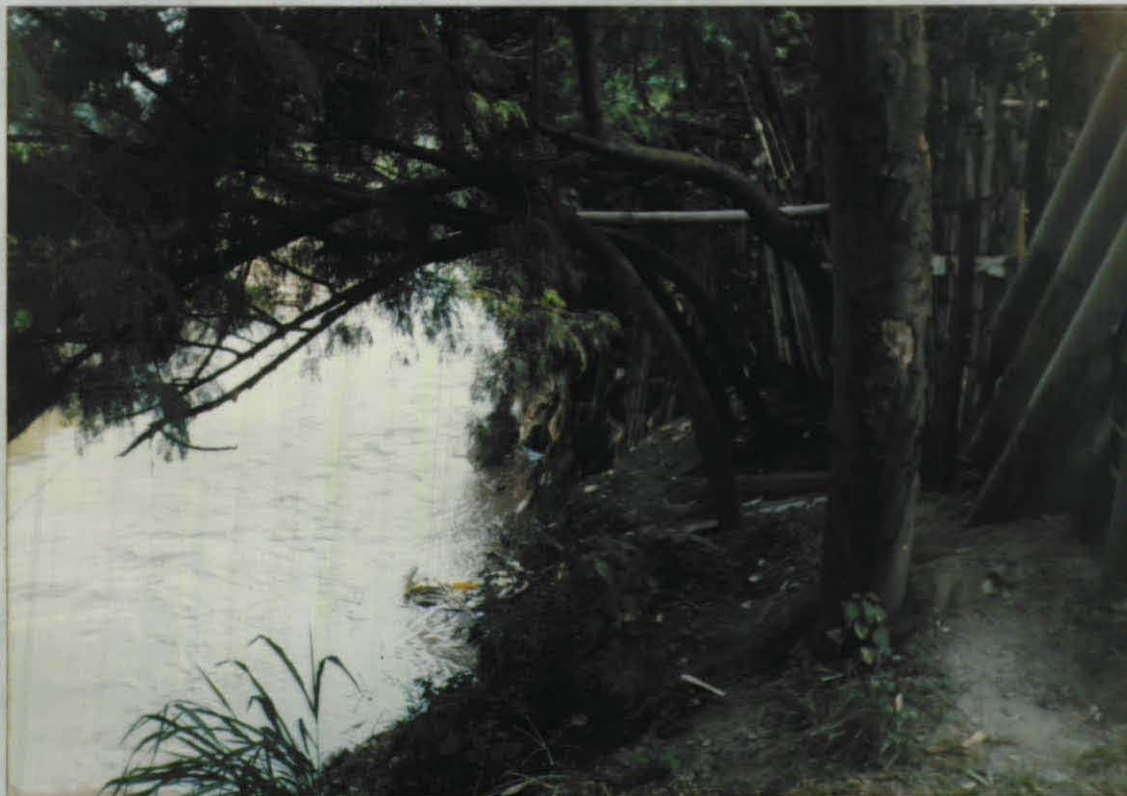
FOTOGRAFIA C 35

El tercer y último asentamiento ubicado en inmediaciones de la zona marginal del río es el denominado corredor de Floralia, con una población cercana a los 2300 hb.; en este sector, el deterioro de las orillas y cauce del río es evidente, en razón a las actividades antrópicas, a la localización de infraestructura vial muy cercana al cauce y en general, al inadecuado uso del suelo que allí se presenta.( FOTOGRAFÍAS C 35 Y C41).

Calle 75N. Casas sobre el jarillón. Corredor de Floralia

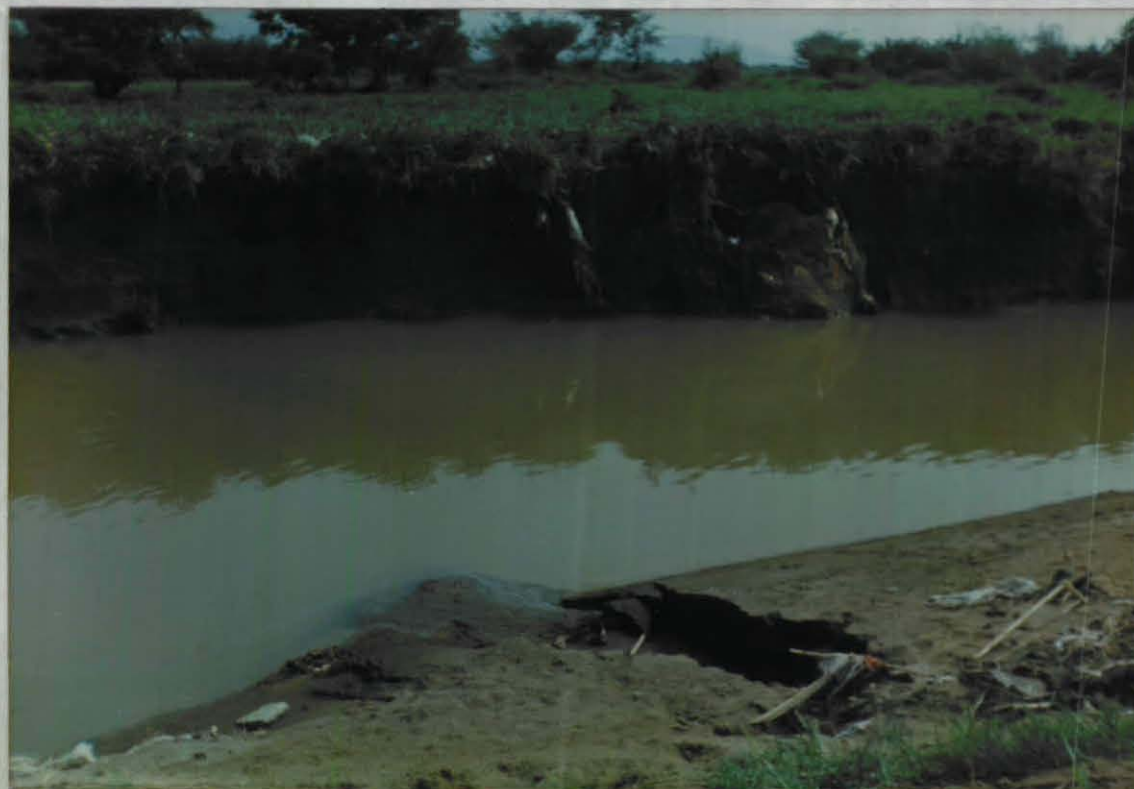
FOTOGRAFIA C 36

Calle 81N - Erosión de taludes en la Margen Izquierda, vertimiento de aguas residuales de marraneras.

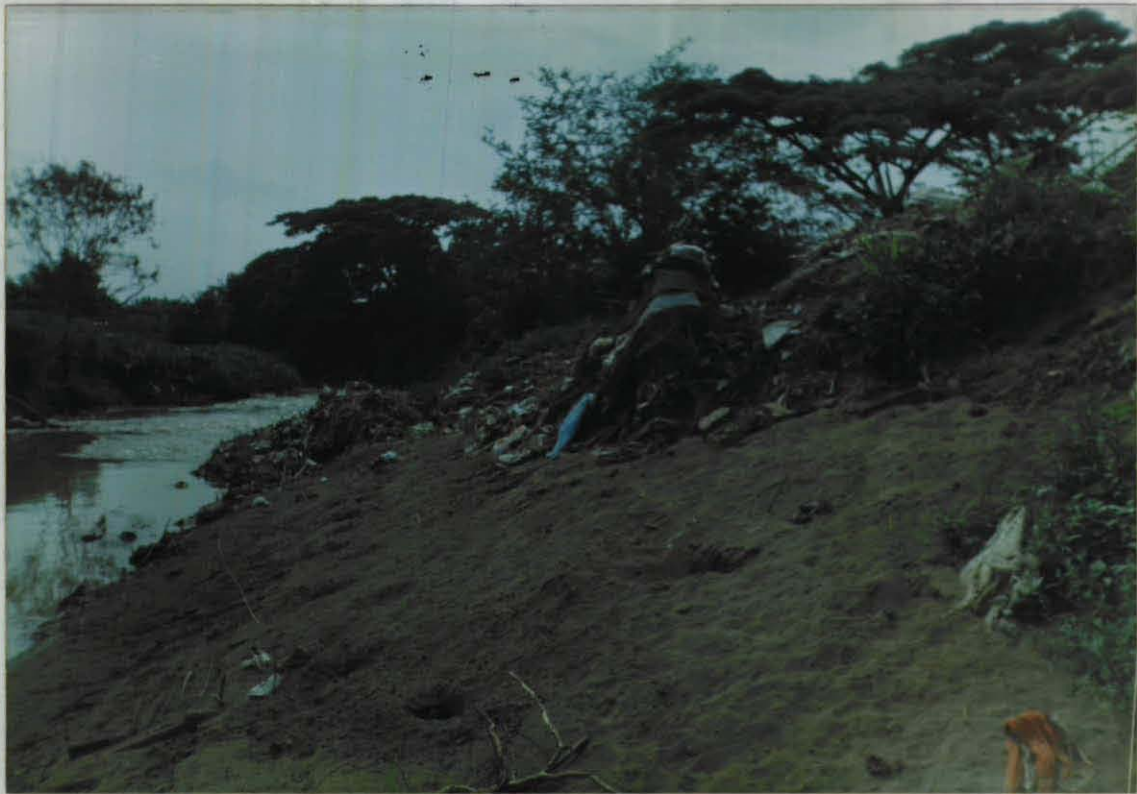
FOTOGRAFIA C 37

Entre las Calles 70 y 72, el Jarillón esta protegido por una zona de reserva destinada a la recreación de los habitantes aledaños, con ocupación de canchas y parques. Entre las Calles 72 A y 72 G , la zona de protección del río se encuentra rellena por escombros y basuras, que poco a poco se han ido extendiendo hacia la desembocadura al Río Cauca ( FOTOGRAFIA C37).

Calle 81N. Escombros y basuras en la Margen Derecha.

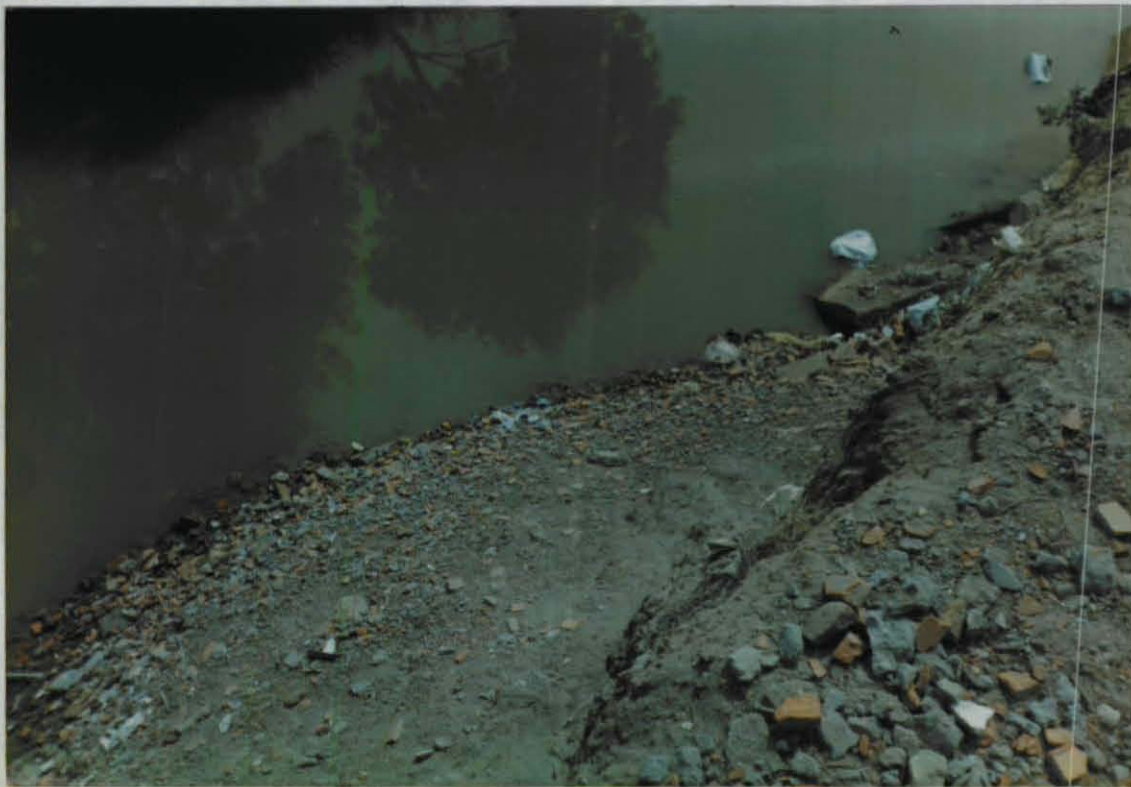
FOTOGRAFIA C 38

Sitio cerca a la Estación de Bombeo de Floralia. Escombros de construcción en la Margen Derecha.

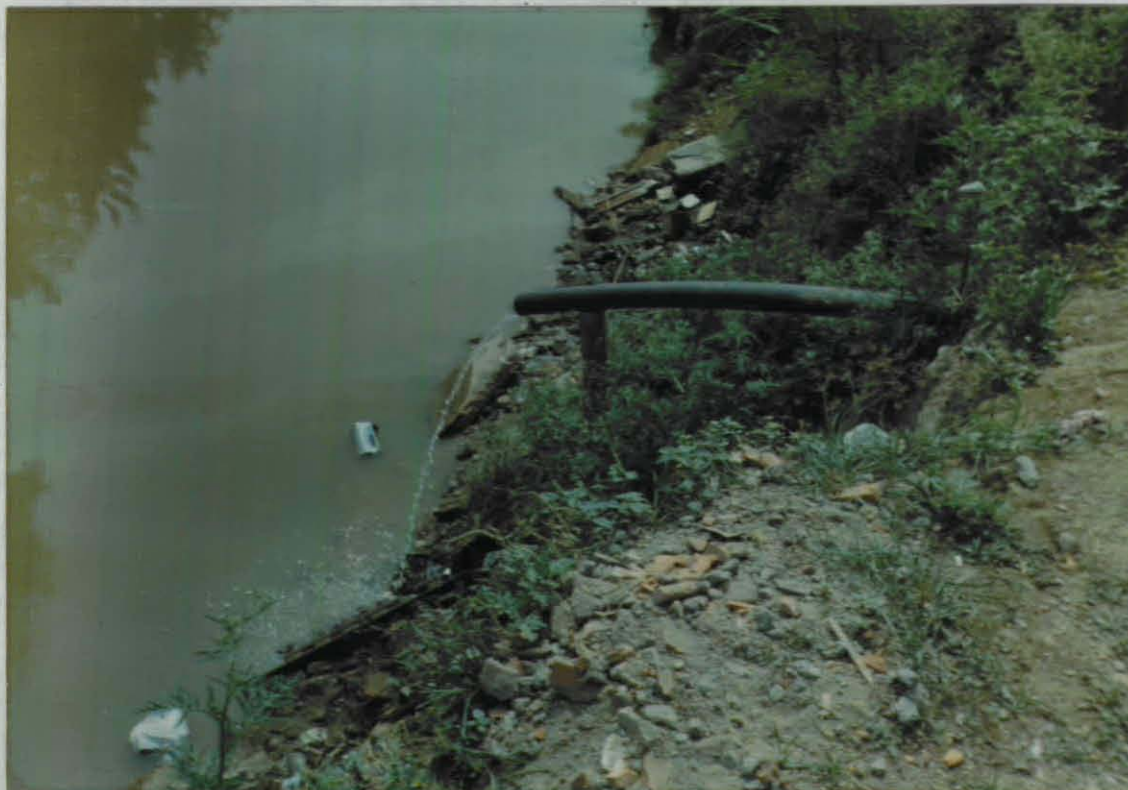
FOTOGRAFIA C 39

Cerca a la Estación de Bombeo de Floralia. Vertimiento de aguas residuales.
